AAC – Your advanced solution for Space and Beyond

Schadensanalyse in Bildern

Christian Jogl (AAC)

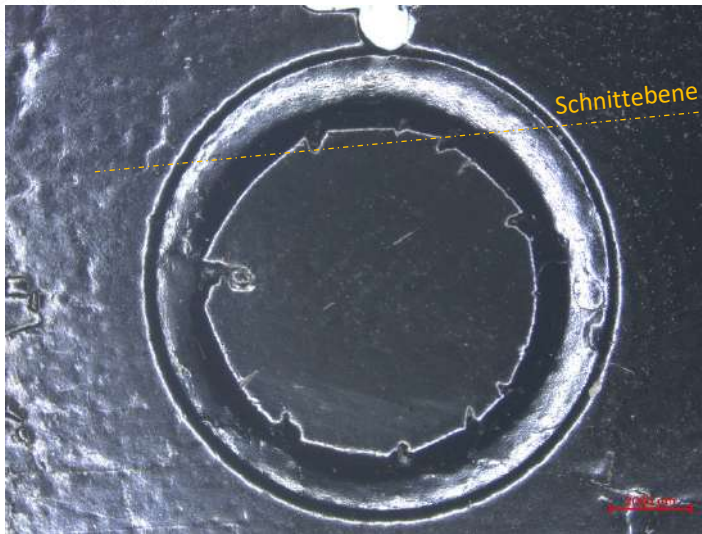
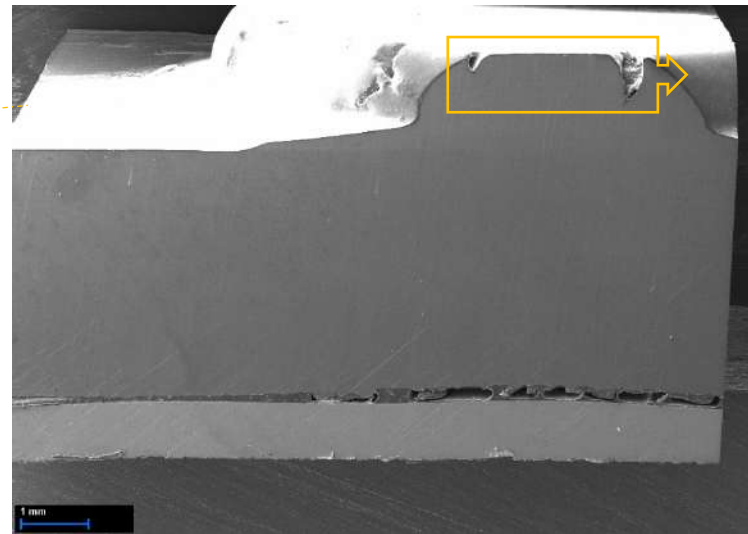
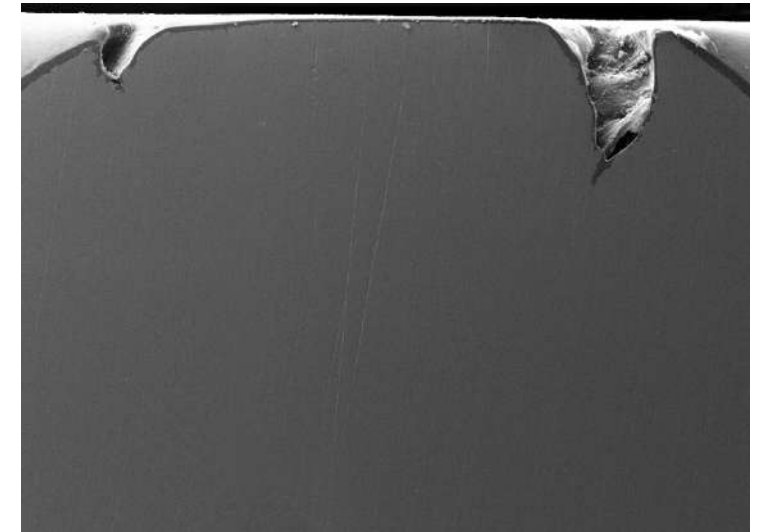
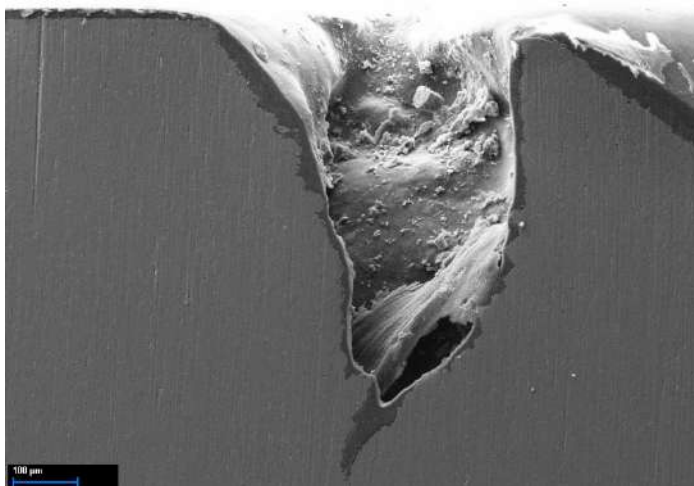
Untersuchungen an einer Niete

- 2 Risse (200µm bzw. 600µm tief)
- Beschichtung im Riss nachweisbar
→ **Rissbildung VOR der Beschichtung**
- EDX-Analyse im Riss: Na und Cl nachweisbar
→ **Korrosionsproblematik**

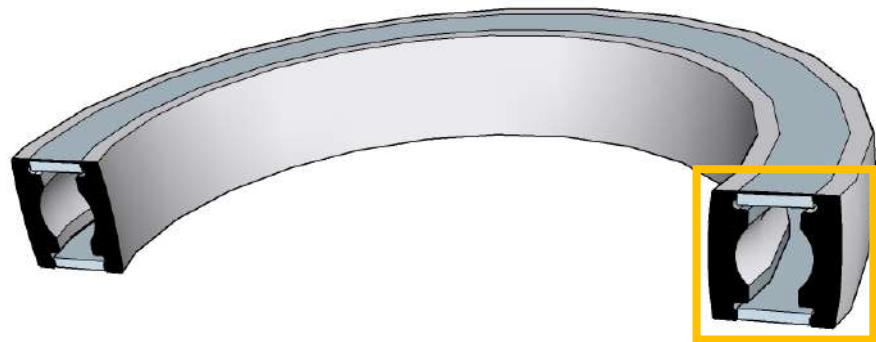
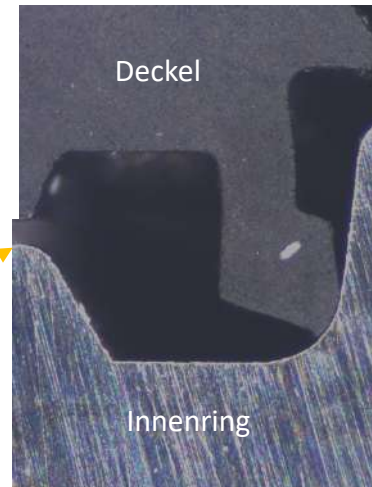
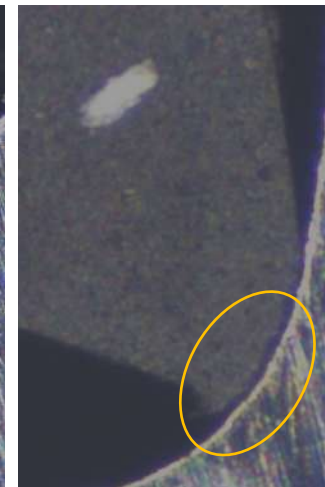
- Deformation des Lagerdeckels im Bereich der inneren Kante
- **Anzeichen für eine zu enge Passung**
- **Erhöhtes Drehmoment des Lagers**

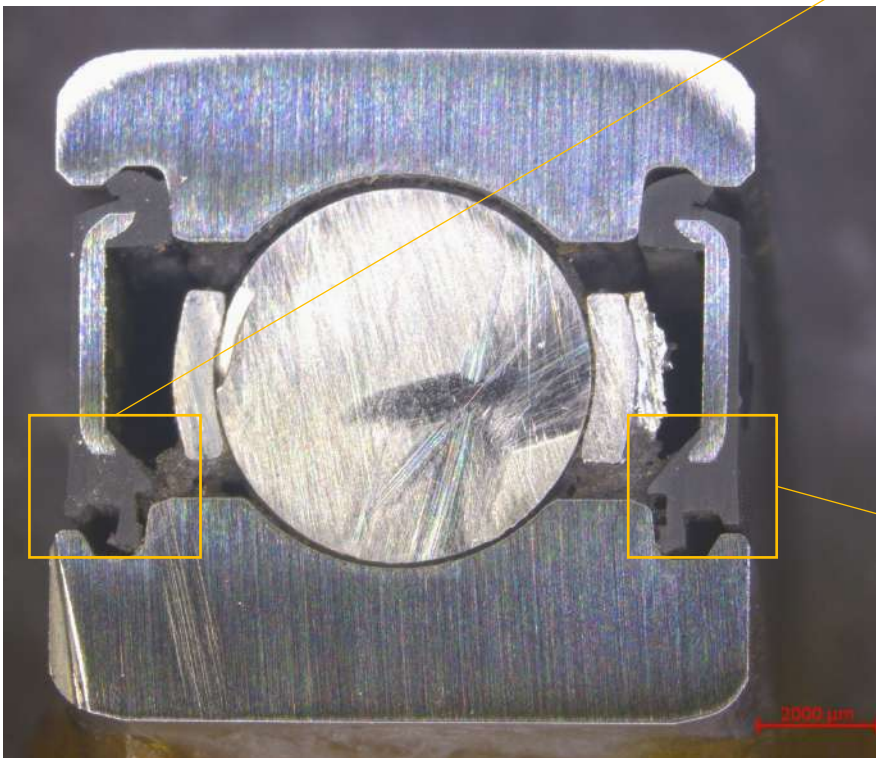
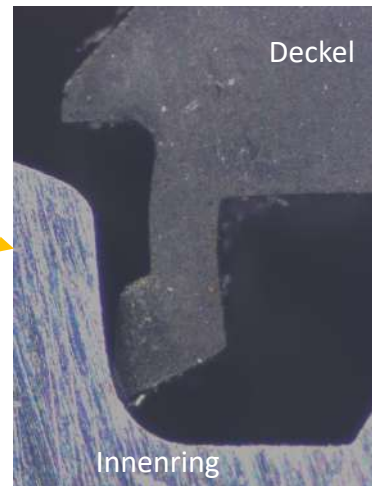
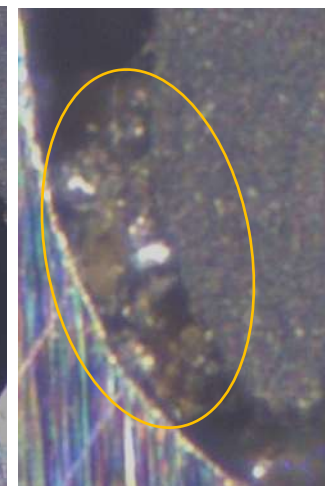
- Keine Deformation des Lagerdeckels
- Spalt gefüllt mit Fett
- **Sollzustand**

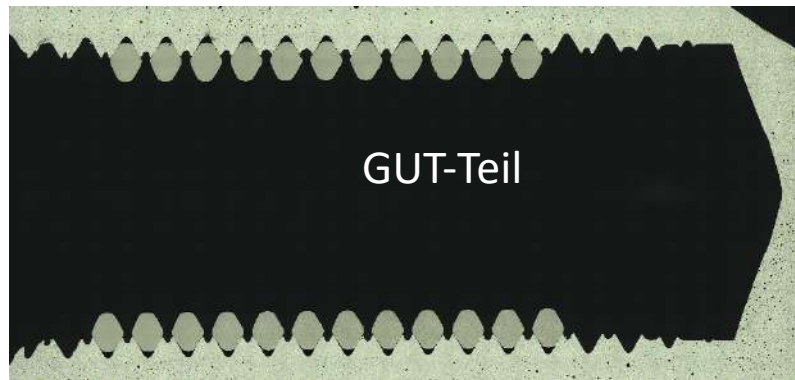
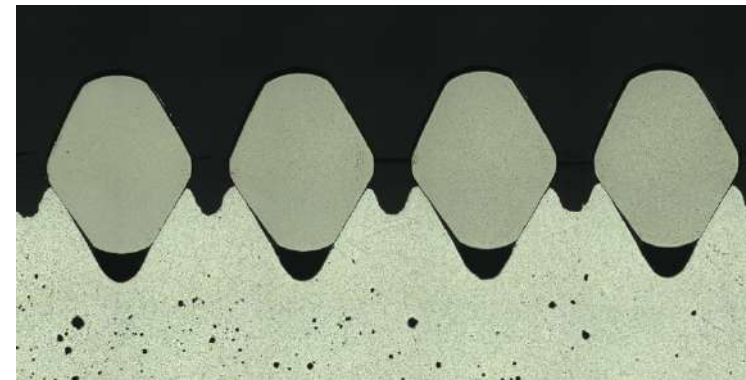
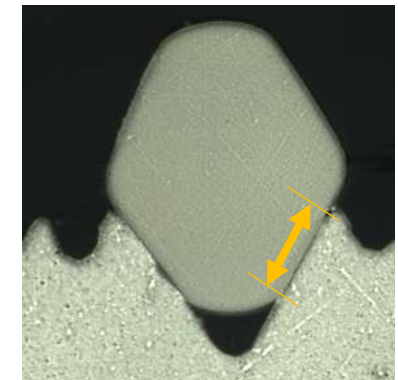
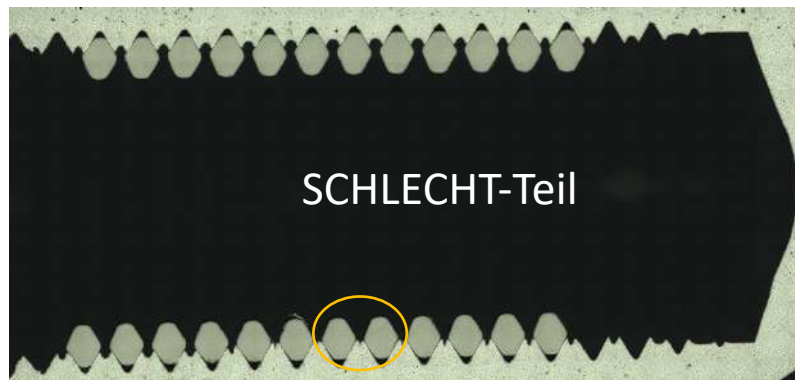
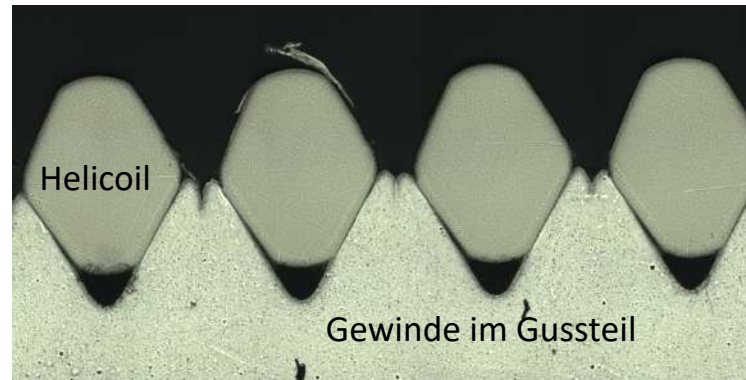
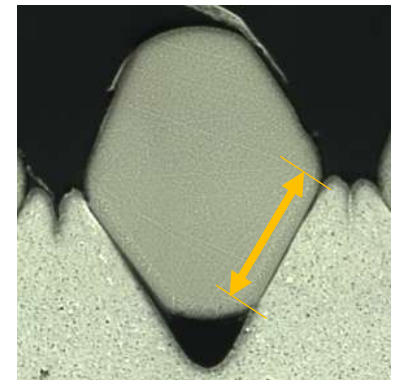
Untersuchung an Helicoils

- Plastische Deformation des Gewindes in der Mitte der Einschraubung
→ Kontaktfläche zwischen Helicoil und Gewinde vergrößert
→ **Reibung beim Einschrauben erhöht**

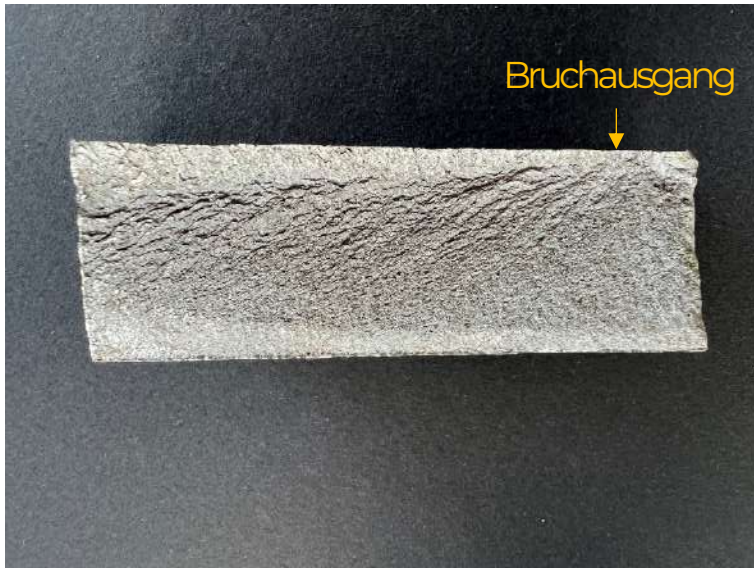
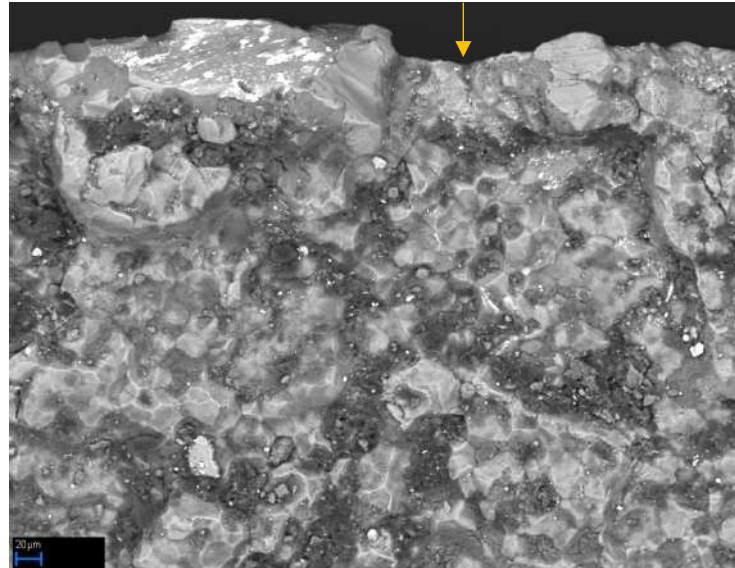
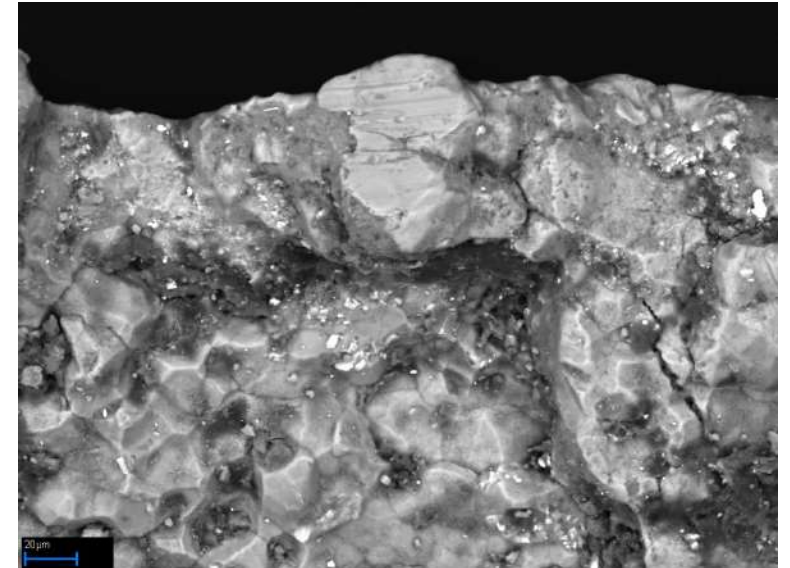
Untersuchung an einem gebrochenem Bauteil

- Klassifizierung des Bruchbildes als interkristalliner Sprödbruch aufgrund lokaler mechanischer Überlast.
- Lokale plastische Deformationen im Bereich des Bruchausgangs: Entstehung nach / während dem Öffnen des Risses
- Oxidische Anlagerungen an der Oberfläche
- **Aufgrund der klaren Identifizierung des Bruchausgangspunktes kann auf die zugrundeliegende Schadensursache geschlossen werden.**

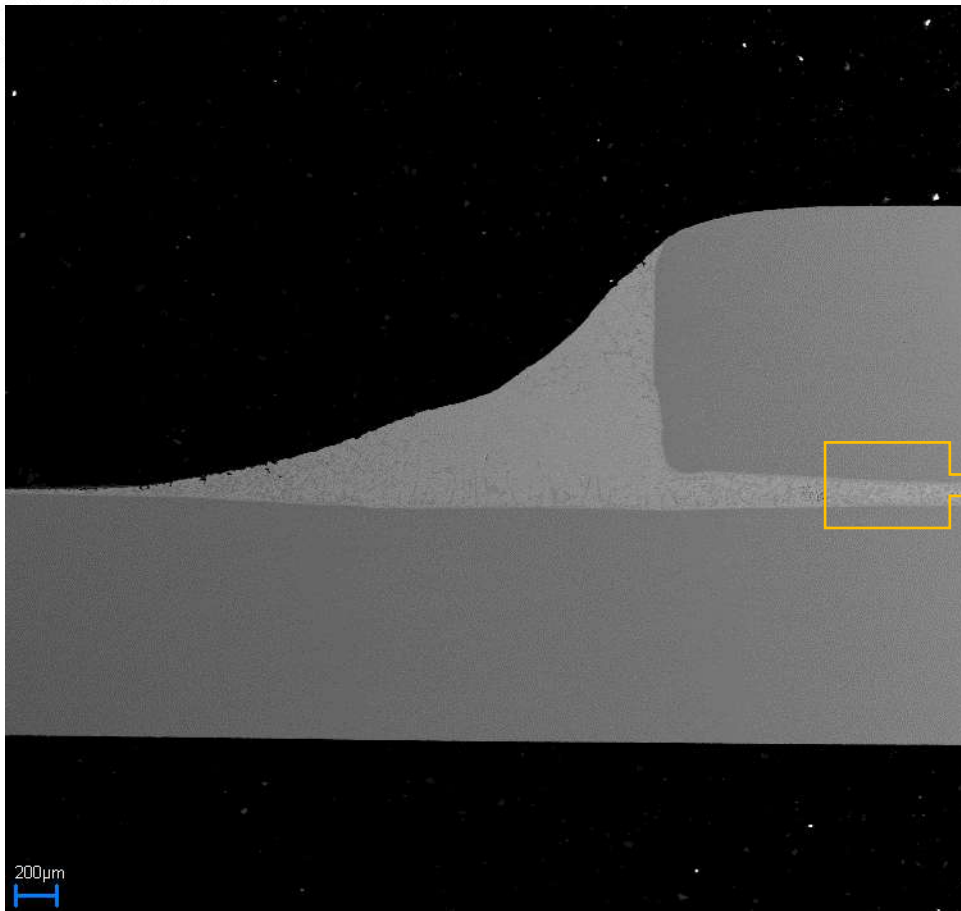
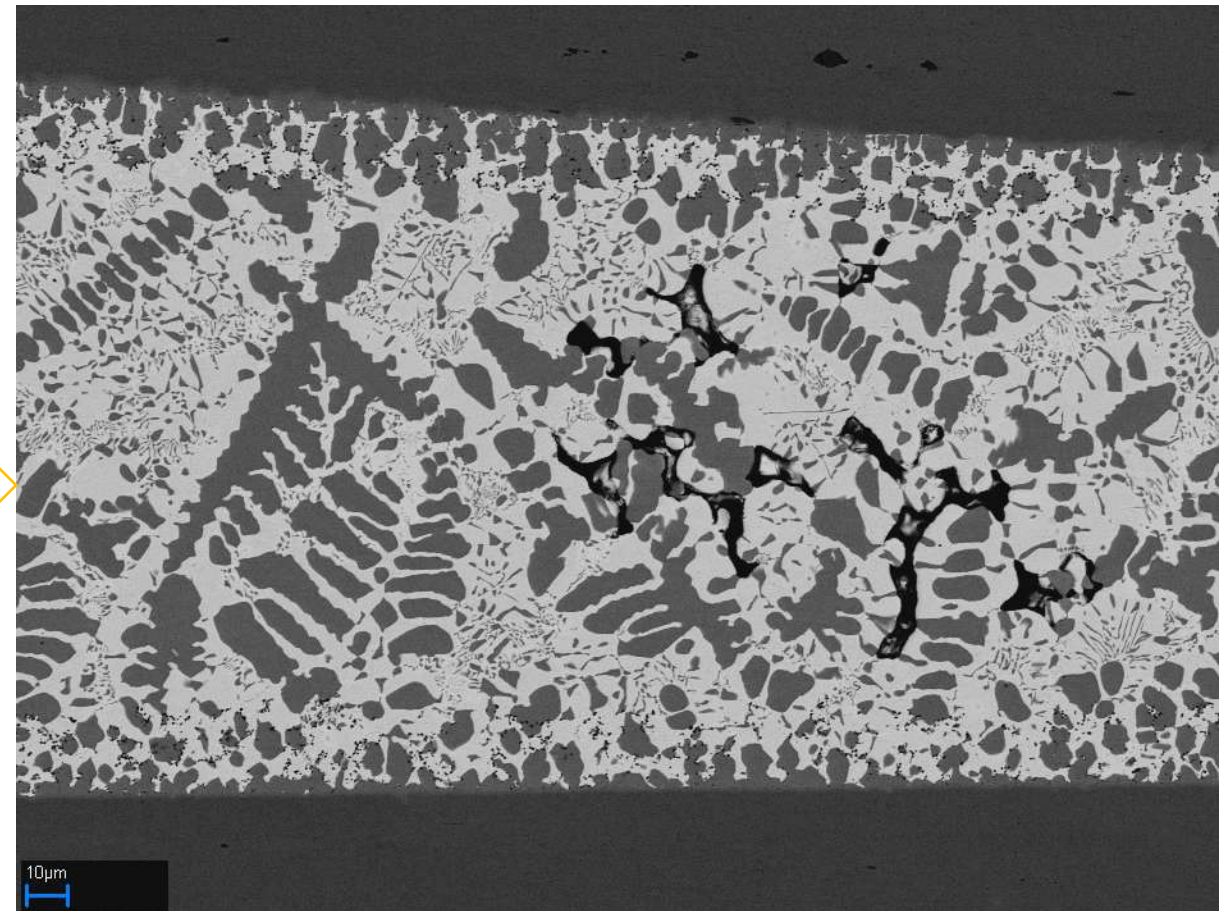
Untersuchung an einer Lötstelle

→ Darstellung der Gefügestruktur (Cu/Ag/Zn) in der Lötung zeigt **Poren und Fehlstellen**

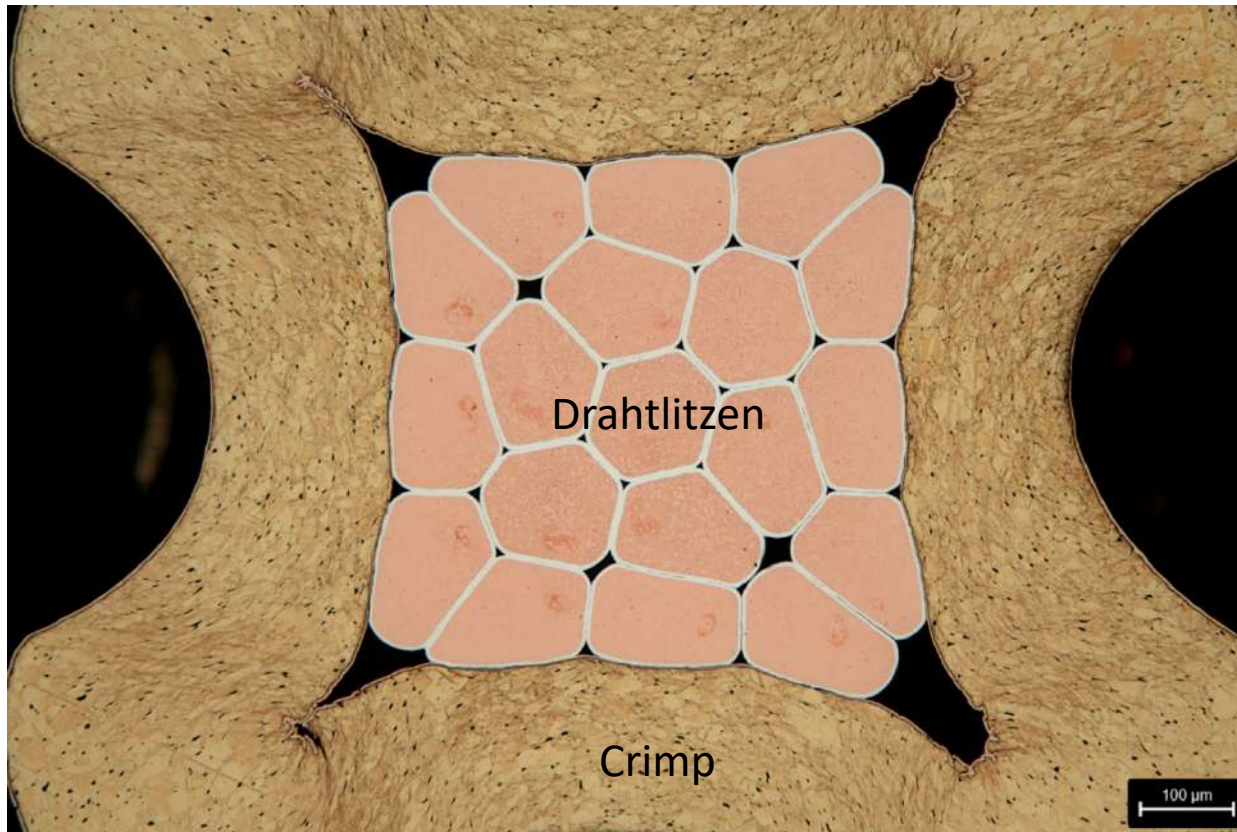
Lichtmikroskopische Darstellung des Querschliffes eines Crimp-Kontaktes

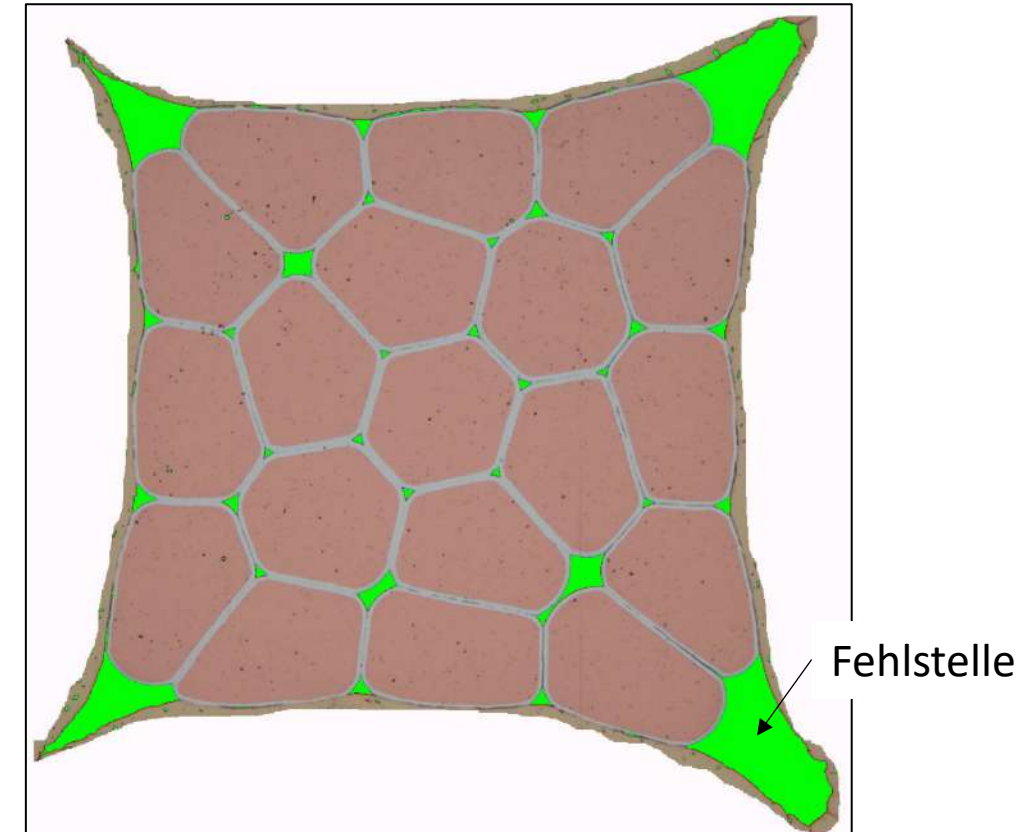
Quantitative Bestimmung des Anteils an Fehlstellen mittels spezifischer Auswerteroutinen

Die quantitative Analyse der Fehlstellen in der Crimp-Verbindung dient zur Qualifikation der Bauteile

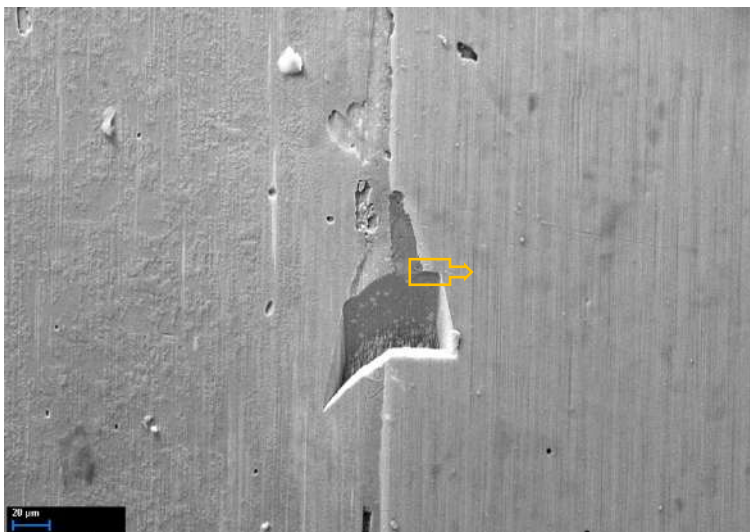
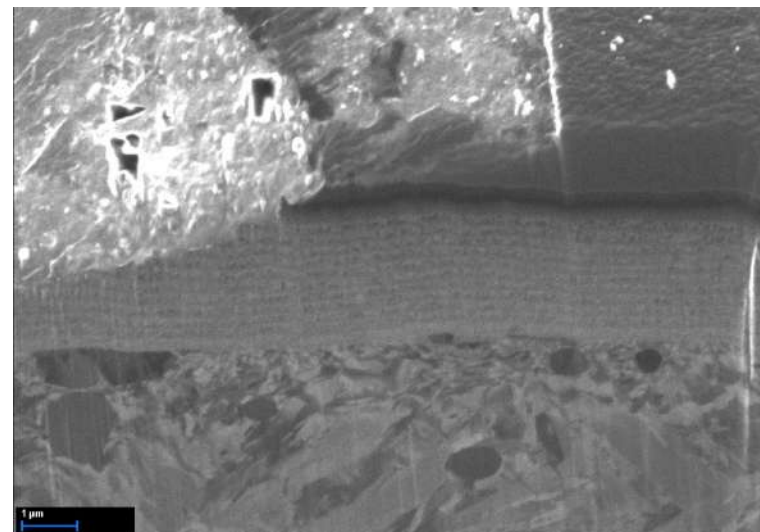
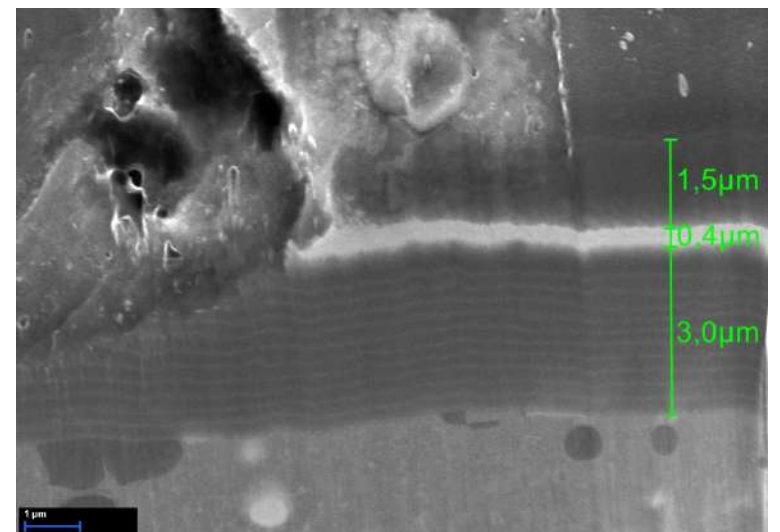
FIB-Schnitt im Kontaktbereich:

→ **Kontinuierlicher Abtrag der Schicht (kein Abplatzen)**

→ **Schichtaufbau:**

~3,0µm Multilayer- Grundsicht

~0,4µm Interlayer

~1,5µm Funktionale Top-Schicht

→ **Gefügestruktur im Grundmaterial**

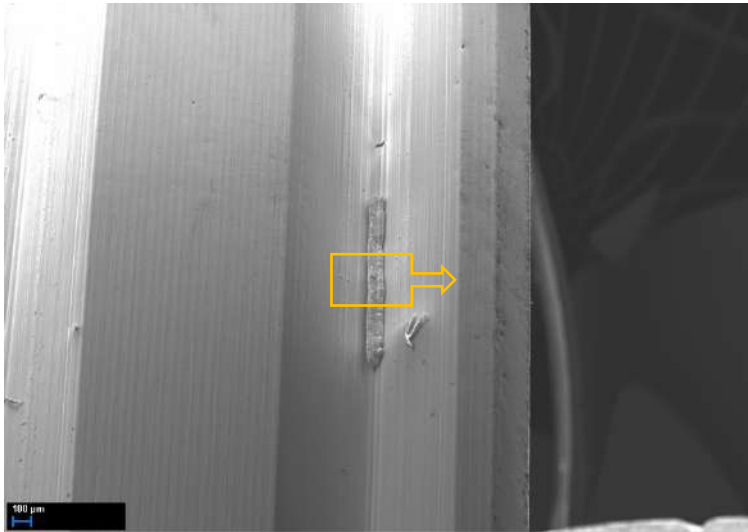
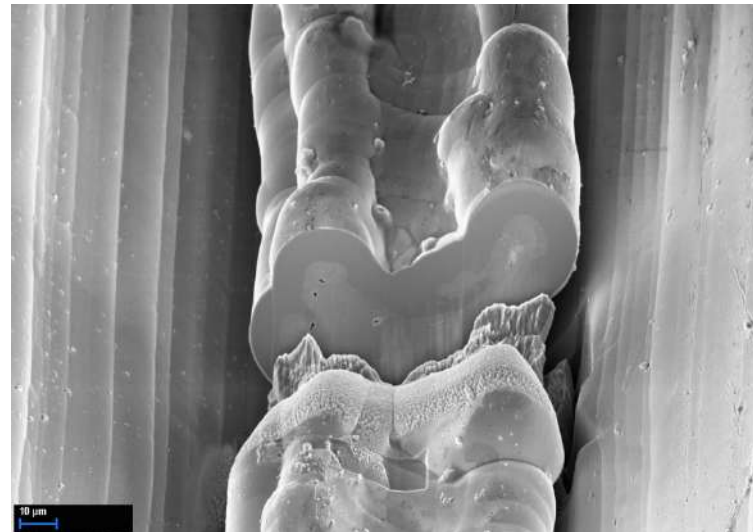
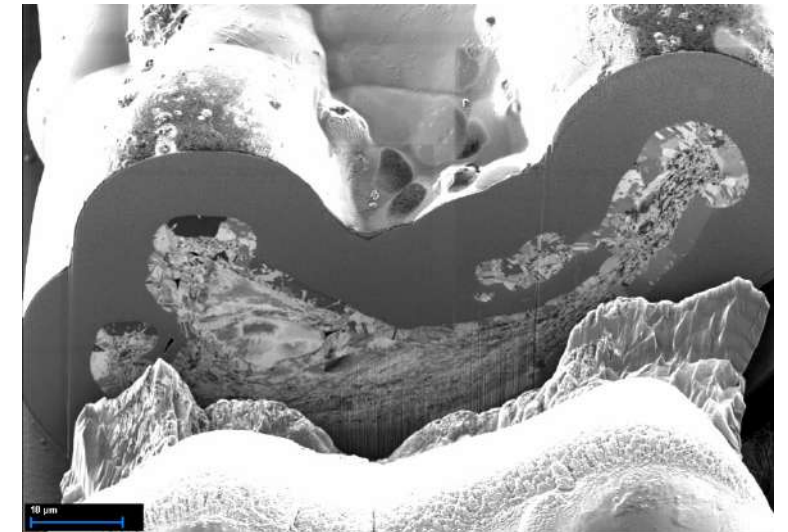
→ Analyse einer auffälligen Verunreinigung in der V-Nut eines Schleifrings:

FIB-Schnitt durch die Verunreinigung zeigt:

→ Struktur im Inneren deutet auf metallische Gefügestruktur hin
→ Vollständige Beschichtung auf der Verunreinigung

→ **Kein Beschichtungsfehler**

→ **Fertigungsspan von VOR dem Beschichtungsprozess**

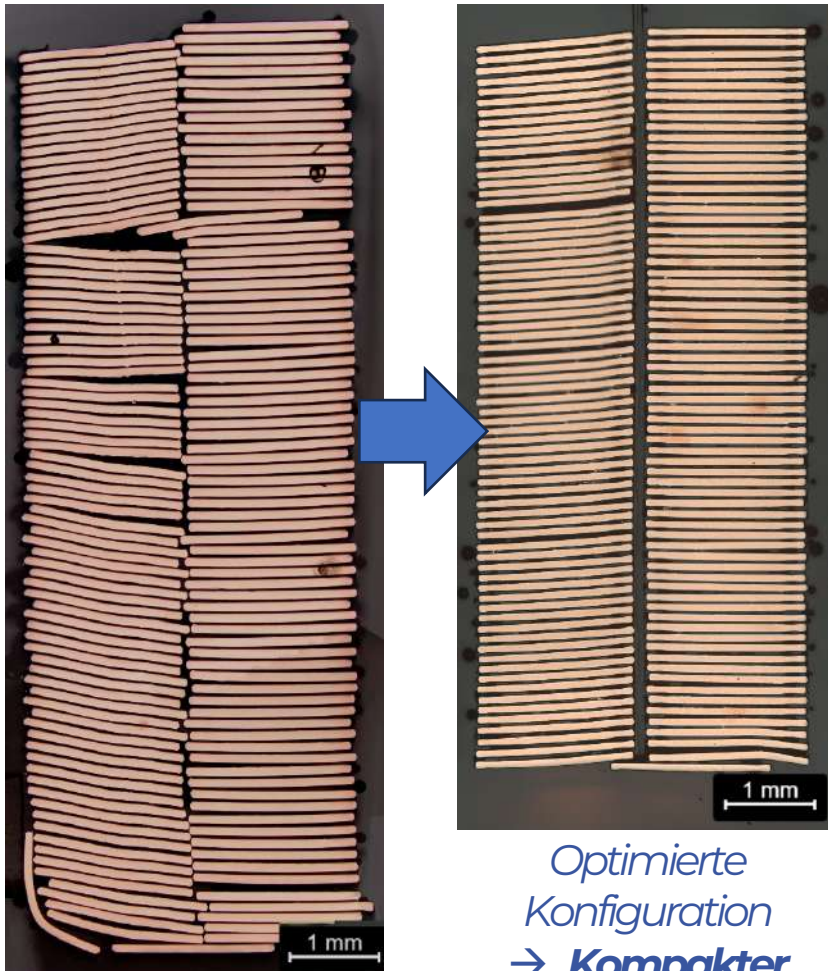
Ursprüngliche
Konfiguration

Optimierte
Konfiguration
→ **Kompakter**
→ **Effizienter**

Ein Kunde entwickelte eine neuartige Spule mit rechteckigem Drahtquerschnitt.

Die verwendete Wickelmaschine musste adaptiert werden, um optimale Drahtlagen zu erhalten.

Nach jedem Adaptionsschritt wurden ein Querschliff untersucht um die Ausrichtung der Drähte zu beurteilen.

Dies ermöglicht eine Optimierung des Herstellungsprozesses, die einerseits zu einer Verringerung der Bauteilgröße und andererseits zu einer Effizienzsteigerung führt.
