AAC – Your advanced solution for Space and Beyond

Schadensanalyse in Bildern

Christian Jogl (AAC)

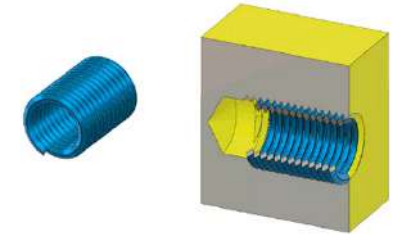
- Plastische Deformation des Gewindes in der Mitte der Einschraubung
→ Kontaktfläche zwischen Helicoil und Gewinde vergrößert
→ **Reibung beim Einschrauben erhöht**

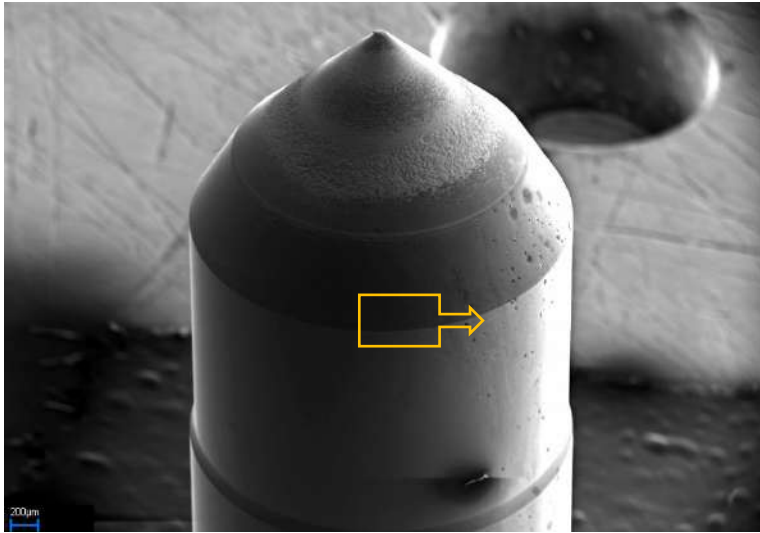
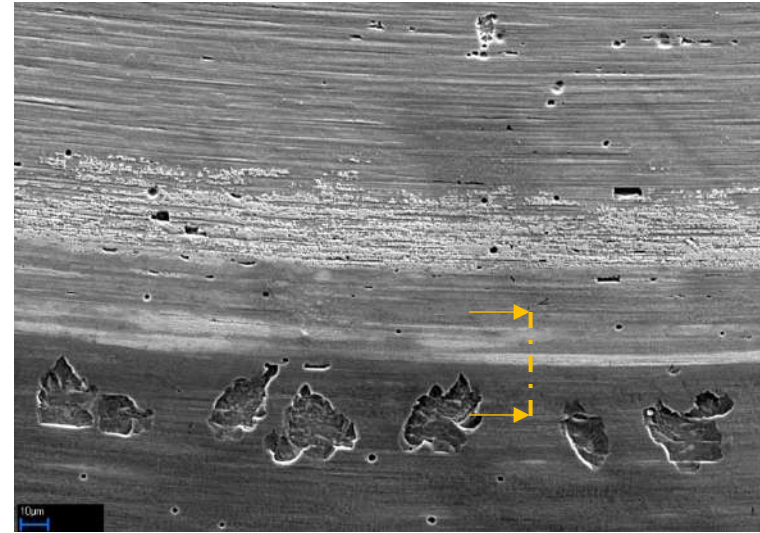
FIB-Schnitt im Kontaktbereich:

→ **Kontinuierlicher Abtrag der Schicht (kein Abplatzen)**

→ **Schichtaufbau:**

~3,0µm Multilayer- Grundsicht

~0,4µm Interlayer

~1,5µm Funktionale Top-Schicht

→ **Gefügestruktur im Grundmaterial**

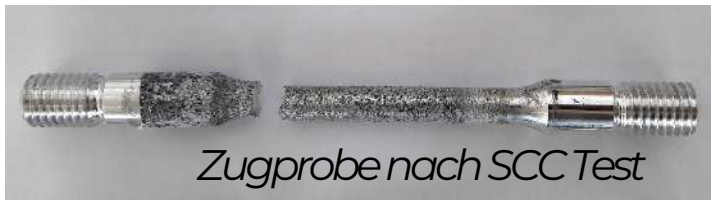
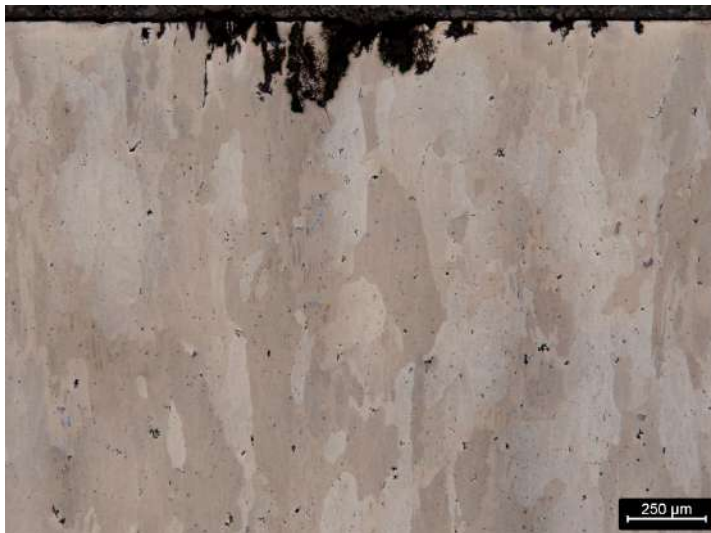
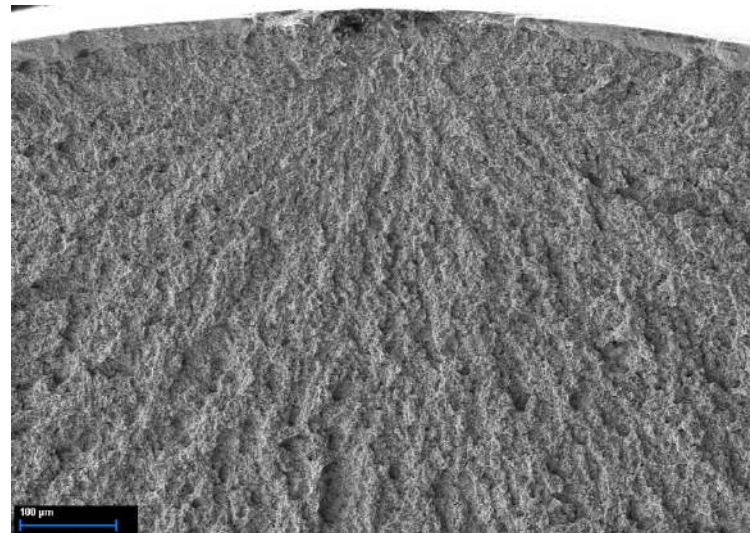
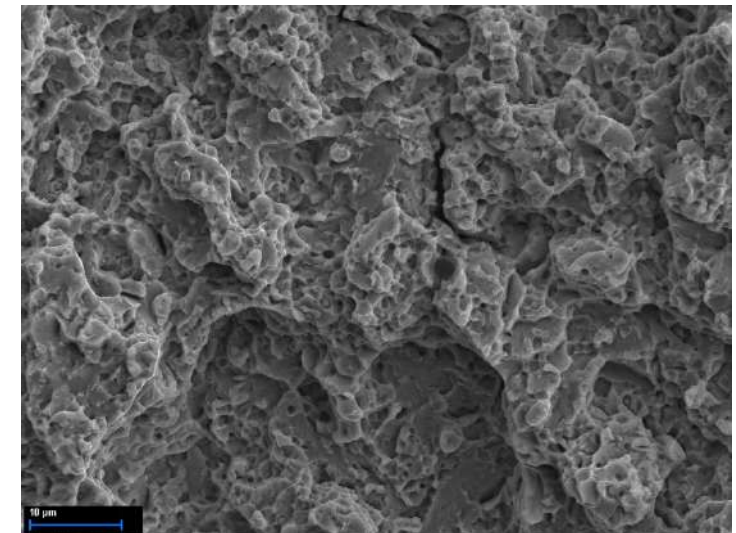
Das Versagen metallischer Bauteile kann nicht nur auf mechanische oder chemische Überbelastung zurückgeführt werden, sondern auch auf die Kombination beider Beanspruchungen. Das Risiko der sogenannten Spannungsrissskorrosion (stress corrosion cracking - SCC) wird nach dem ECSS-Standard ECSS-Q-ST-70-37 bewertet, wobei sowohl lichtmikroskopische als auch elektronenmikroskopische Methoden zur Anwendung kommen.
